Inizio lavori

Le evidenze emerse durante la rilevazione

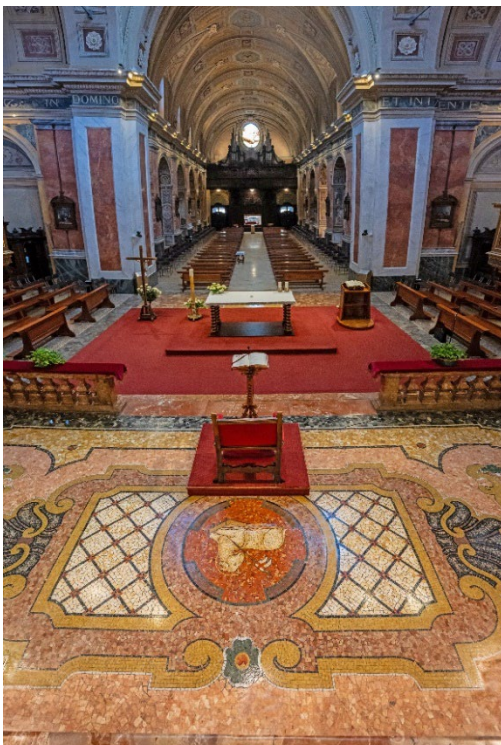
- foto 1 (estate 2024): è stata scattata prima dell'inizio dei lavori e mostra **tutto il presbiterio e la navata della chiesa**. È in primo piano il pavimento a palladiana istoriata che rimarrà inalterato e che farà sicuramente da riferimento ai posatori della nuova pavimentazione mosaicata, prevista in progetto.

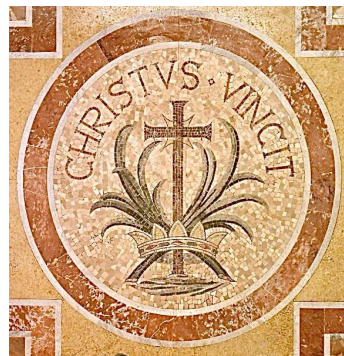
- foto 2: rappresenta il risultato a rimozione avvenuta, con ripresa a grandangolo effettuata dalla cornice della cupola ed evidenzia **la croce centrale e la pavimentazione di contorno** eseguiti sia alla maniera palladiana che al seminato veneziano, con marmi di diversi colori che nella tavola grafica sono stati indicati.

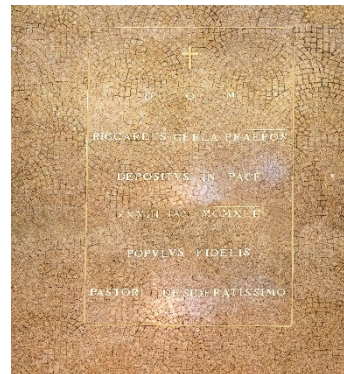
- foto 3: già avevamo notizia della presenza di una **lapide funeraria** dedicata al Prevosto di Appiano **don Riccardo Gerla**, deceduto in data 28 Gennaio 1942 (per un attentato da parte di una persona locale disturbata).

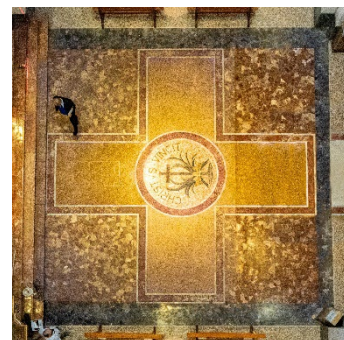
- foto 4: ripresa centralmente evidenzia la croce che si colloca all'incrocio tra gli assi principali della navata e del transetto dove si legge il **CHRISTUS VINCIT**, **una corona e alcuni motivi vegetali (palma dei martiri)**. La fattura ci fa capire come i realizzatori del mosaico siano stati gli stessi che hanno operato nella pavimentazione del presbiterio.

L'unica presenza di valore artistico è rappresentata dal tondo centrale che presenta solo motivi di carattere simbolico. Gli elementi della croce della **corona, motivi vegetali e palme del martirio**. Una scritta "Christus vincit" completa la decorazione che ha un diametro poco superiore ai 2 metri.
